Rejestr osuwisk i terenów zagrożonych ruchami masowymi ziemi

Nr osuwiska	Gmina	Miejscowość	Karta dokumentacyjna osuwiska
1.	Łaskarzew	Krzywda	Karta dokumentacyjna osuwiska wraz z opinią – opracowana przez Państwowy Instytut Geologiczny – Państwowy Instytut Badawczy Nr ewid. 14-03-062 z dnia 21-02-2014r.

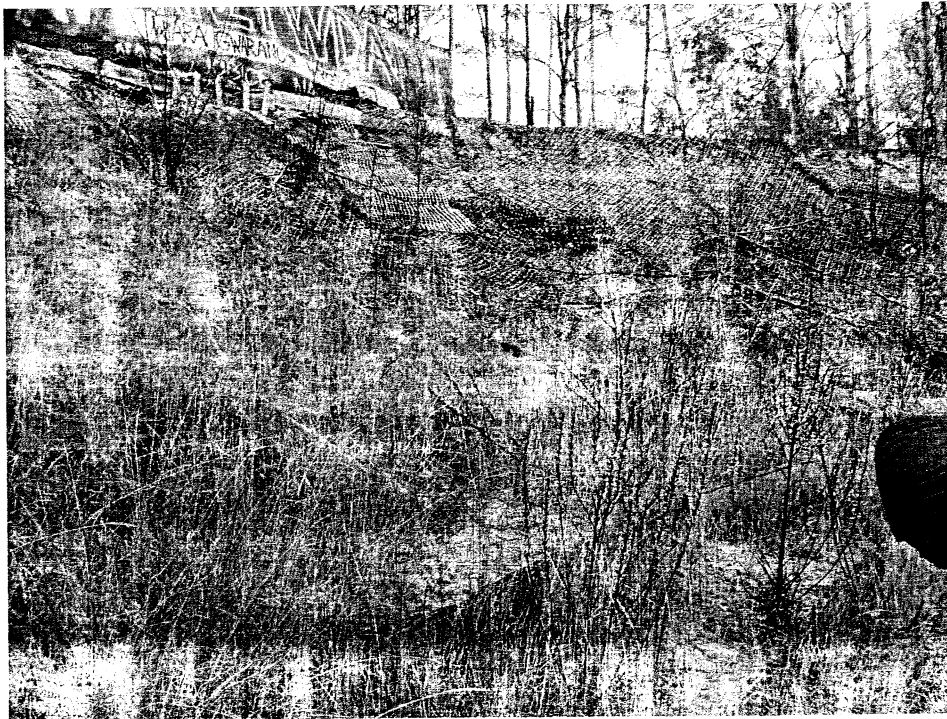
Fot. 1 Widok na osuwisko w kierunku NE

Osuwisko uaktywniło się po podcięciu przez wykop przy budowie boiska (2007). Przy intensywnych opadach deszczu i wiatrach materiał zsuwa się na ogrodzenie leżące w około 1 m od „czoła”. W górnej części następuje propagacja osuwiska głównie na północny zachód, przez co górne ogrodzenie przy skarpie głównej może sukcesywnie ulegać zniszczeniu. Osuwisko zostało prowizorycznie zabezpieczone przy pomocy drewnianych „murków”, które w niewielkim stopniu powstrzymują osypujący się piasek. Dodatkowym zabezpieczeniem jest plastikowa siatka przytwierdzona do ziemi przez szpilki (śledzie) na płytkiej kilkunastocentymetrowej głębokości, również nie gwarantująca stabilności formy. Powierzchnia osuwiska jest porośnięta trawą i drobnymi krzewami.

Ze względu na zagrożenie dla boiska szkolnego należy u podnóża stoku wybudować betonowy mur oporowy, który powinien być osadzony i ustabilizowany we wkopie. Zbyt płytkie osadzenie w samym piasku może spowodować jego przechylenie – sugerowana głębokość osadzenia co najmniej 1,5 m. Należy także ustabilizować górną część stoku, szczególnie wzdłuż ogrodzenia i wzdłuż skarpy głównej poprzez trwałe związanie gruntu (np. wstrzyknięcie w osypujący się piasek substancji, która powoduje jego konsolidację). Ze względu na zagrożenie dla ogrodzenia boiska należy usunąć drzewo znajdujące się najbliżej krawędzi skarpy głównej (Fot.4). Oprócz wyżej wymienionego drzewa nie należy wycinać lasu powyżej i wokół osuwiska. Powierzchnię koluwium należy zabezpieczyć poprzez obsadzenie trawą i roślinnością krzewiastą z dobrze rozwiniętym systemem korzennym. Można zastosować również siatkę, która powinna być jak najgłębiej osadzona

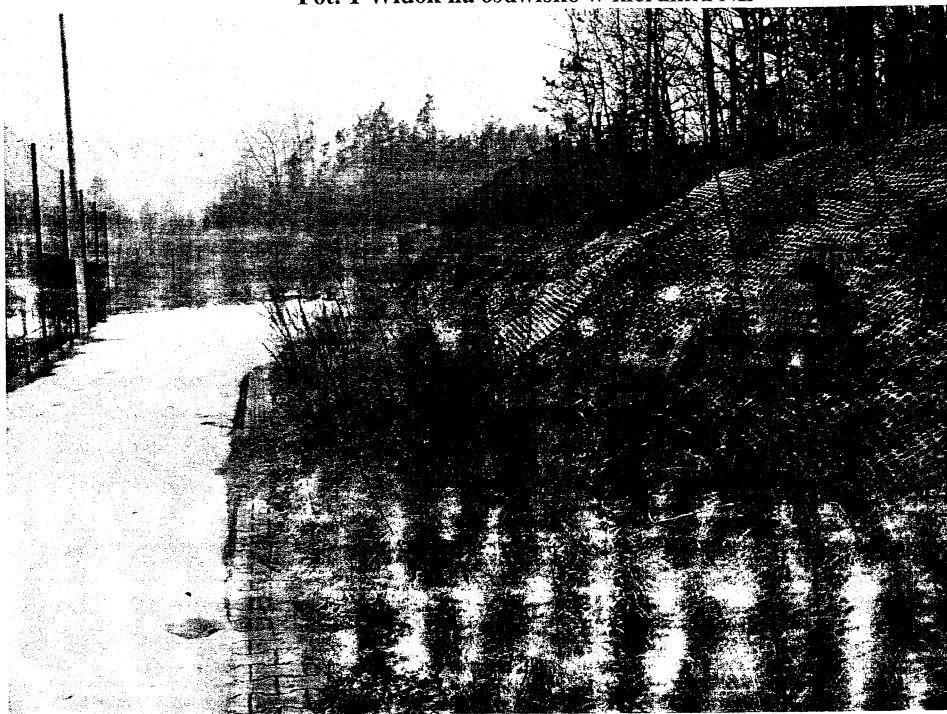
**Fot. 2 Widok w kierunku zachodnim
na prowizoryczne zabezpieczenia (siatka plastikowa) i zasypany chodnik.**

Został zasypany przez uaktywnienie się osuwiska chodnik u podnóża stoku. Uszkodzona jest także podmurówka ogrodzenia położona przy skarpie głównej osuwiska i prowizoryczne zabezpieczenia na koluwium.

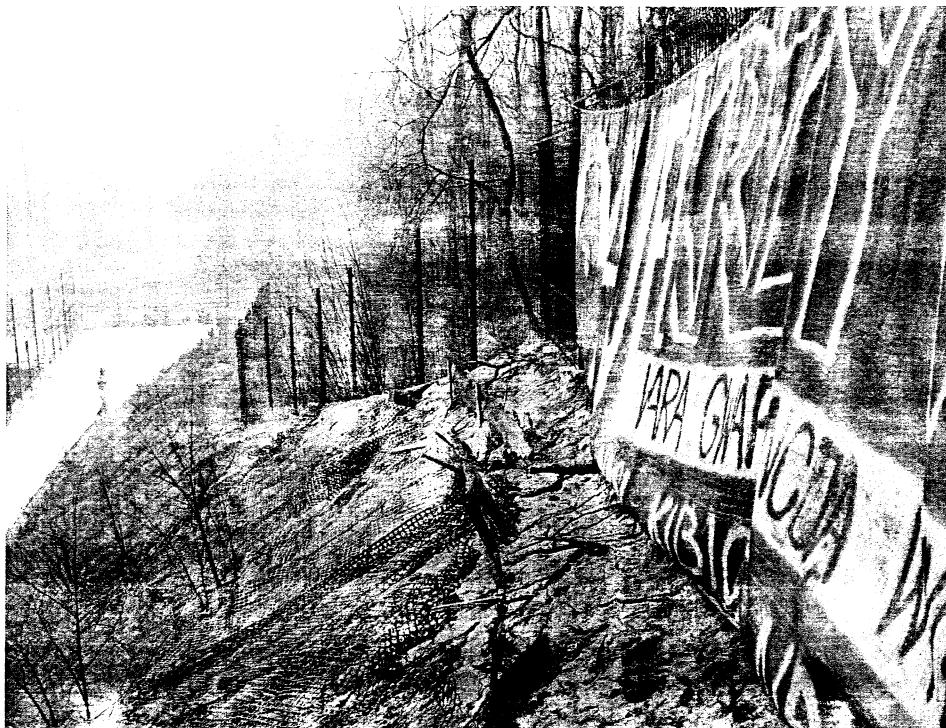
Fot. 3 Widok skarpy głównej w kierunku zachodnim.

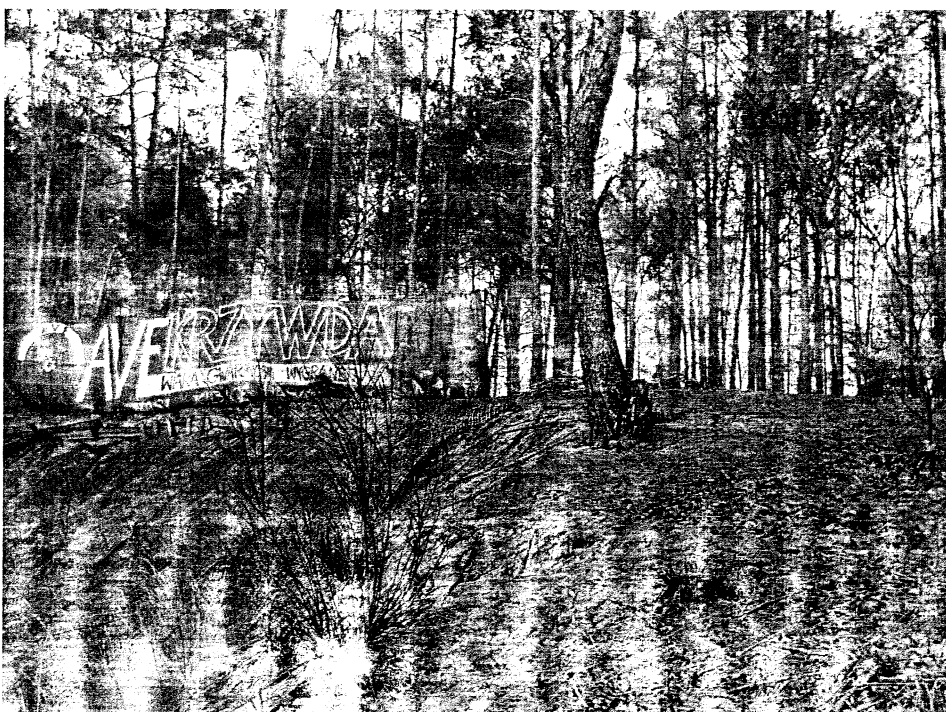
Fot. 4 Widok na drzewo tuż przy skarpie głównej.
